Document DTMX passion

Tuto vidange et remplacement joints spie de fourche

Par Jeff 91

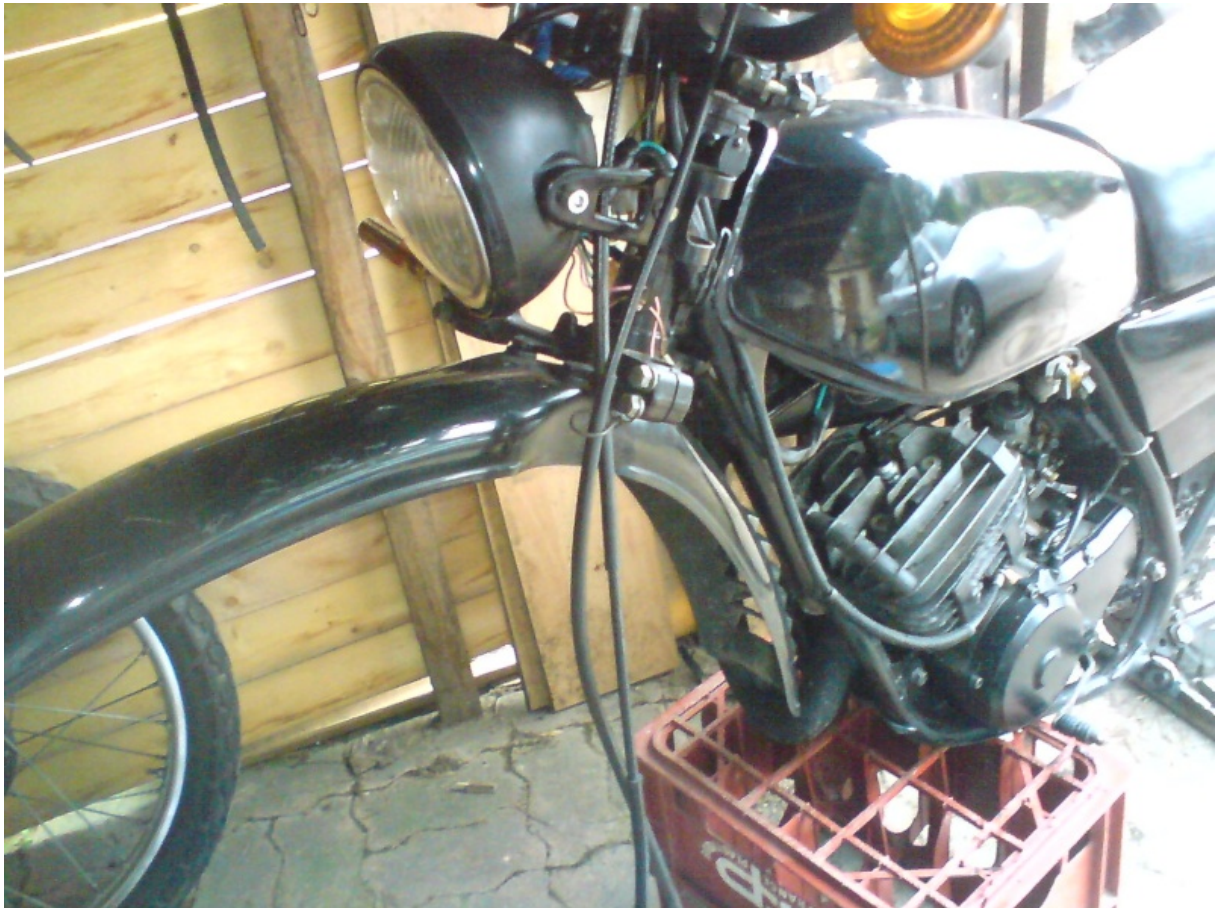
Commencer par mettre le monstre sur une caisse type casier a bouteille de façon que la roue av ne touche plus le sol, puis désaccoupler les câble de frein et câble de compteur, ensuite enlever l'axe de roue et enlever la roue.

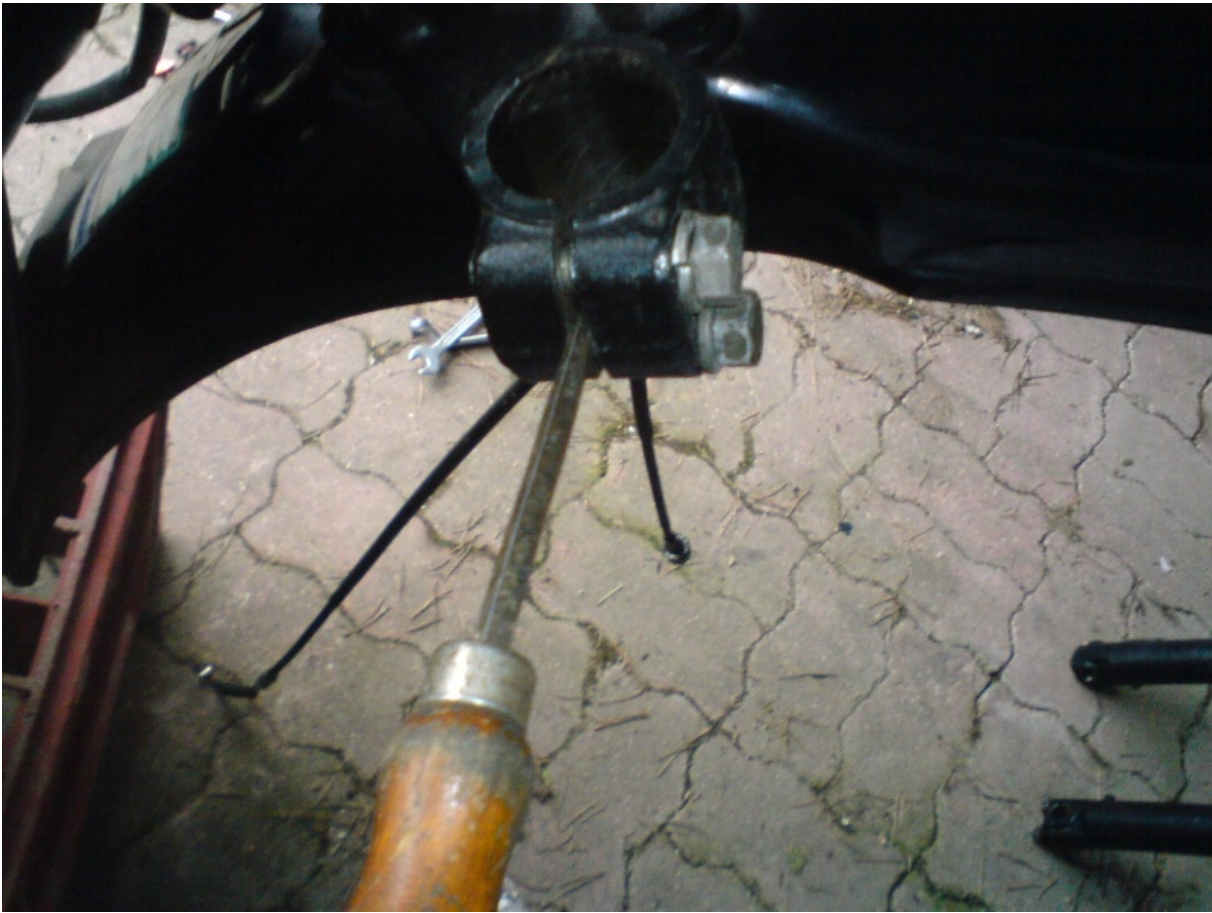
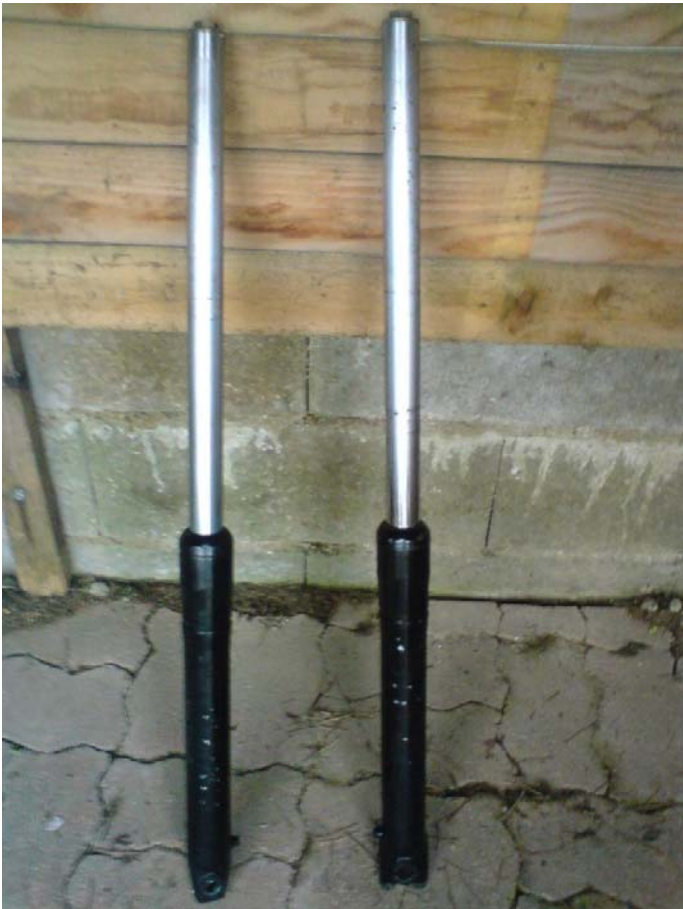
desserrer les brides des tubes de fourches et insérer un tournevis plat pour écarter les brides pour faire coulisser les bâtons de fourches vers le bas

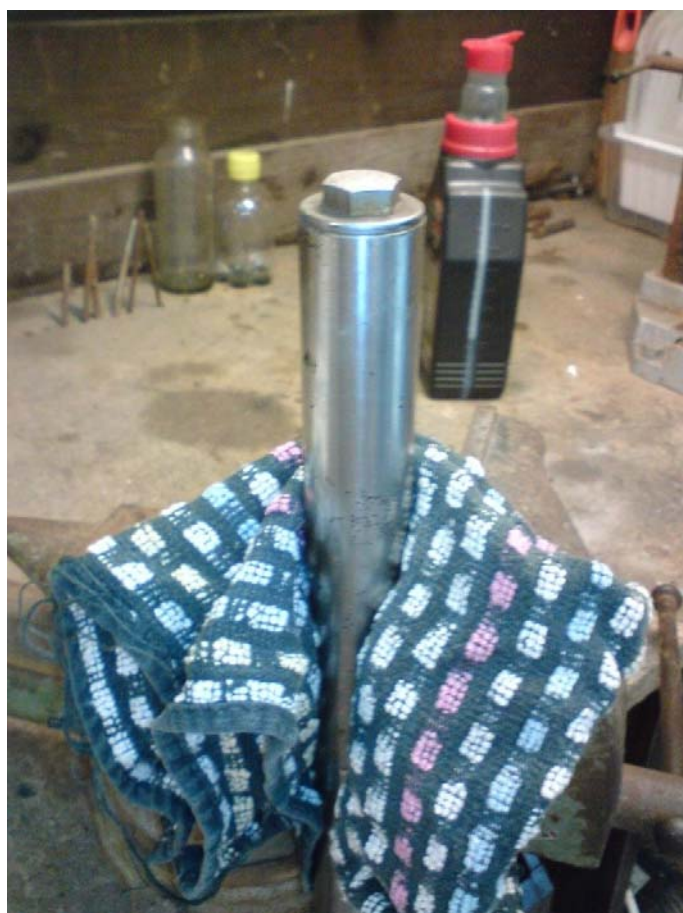
placer le bâton de la fourche dans l'etaud avec un chiffon pour ne pas le rayer et desserrer le bouchon sur le dessus attention en fin de course le bouchon est poussé par le ressort et risque de s'envoler

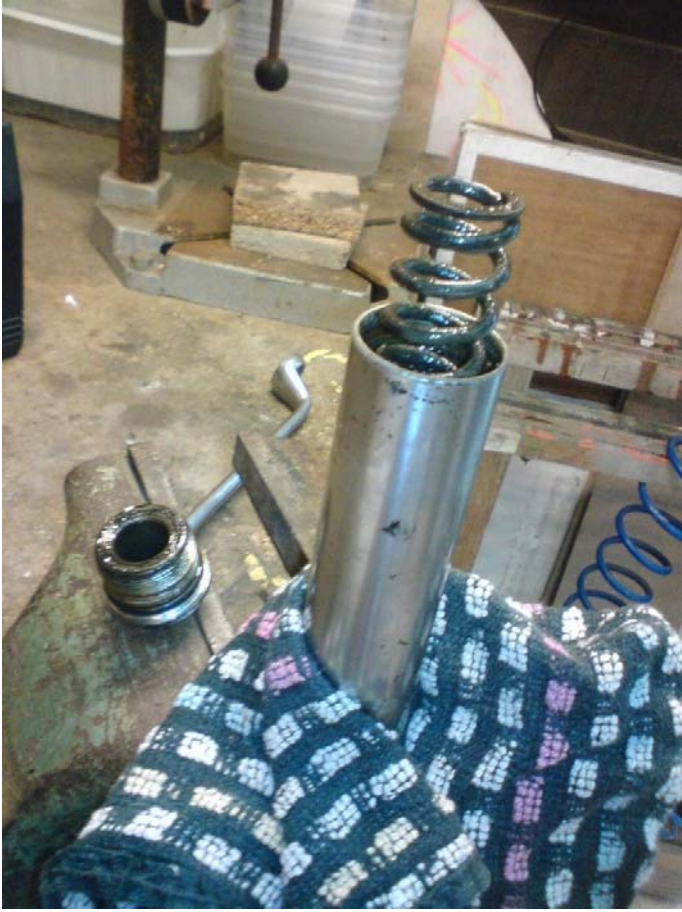
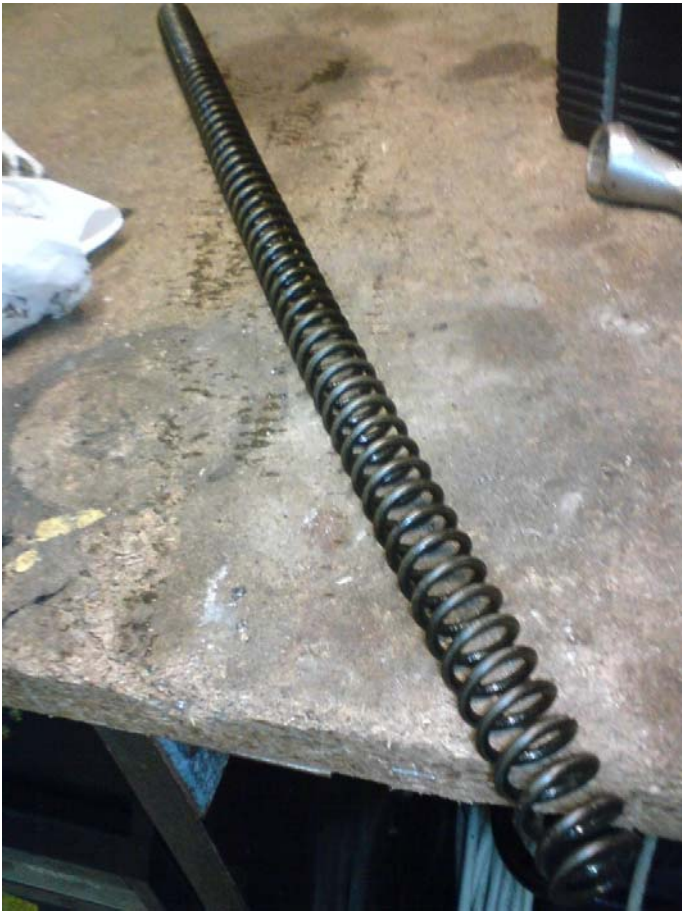
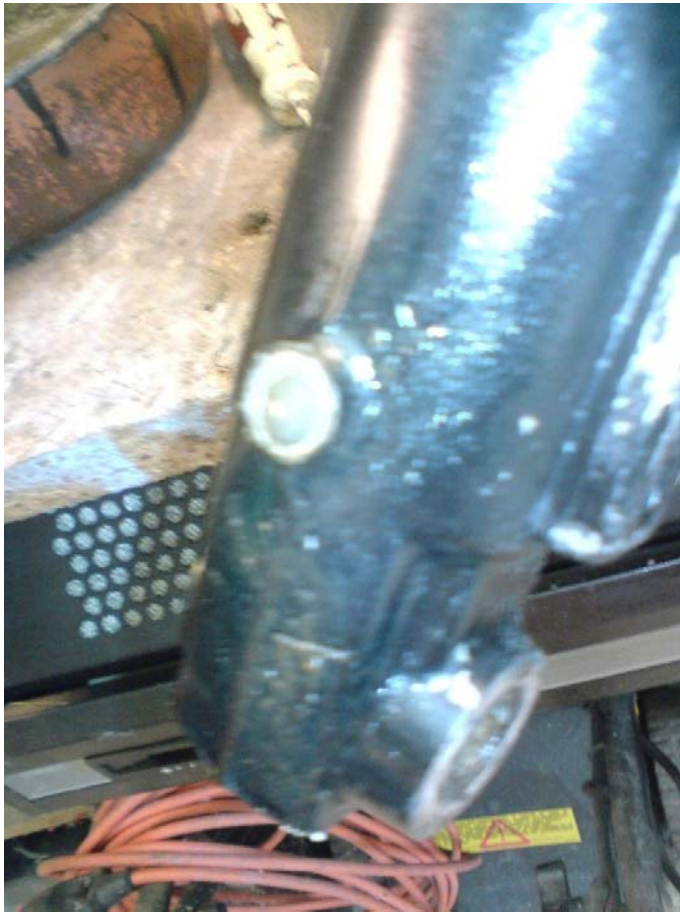
sortir le ressort et desserrer la visse de vidange en bas du fourreau

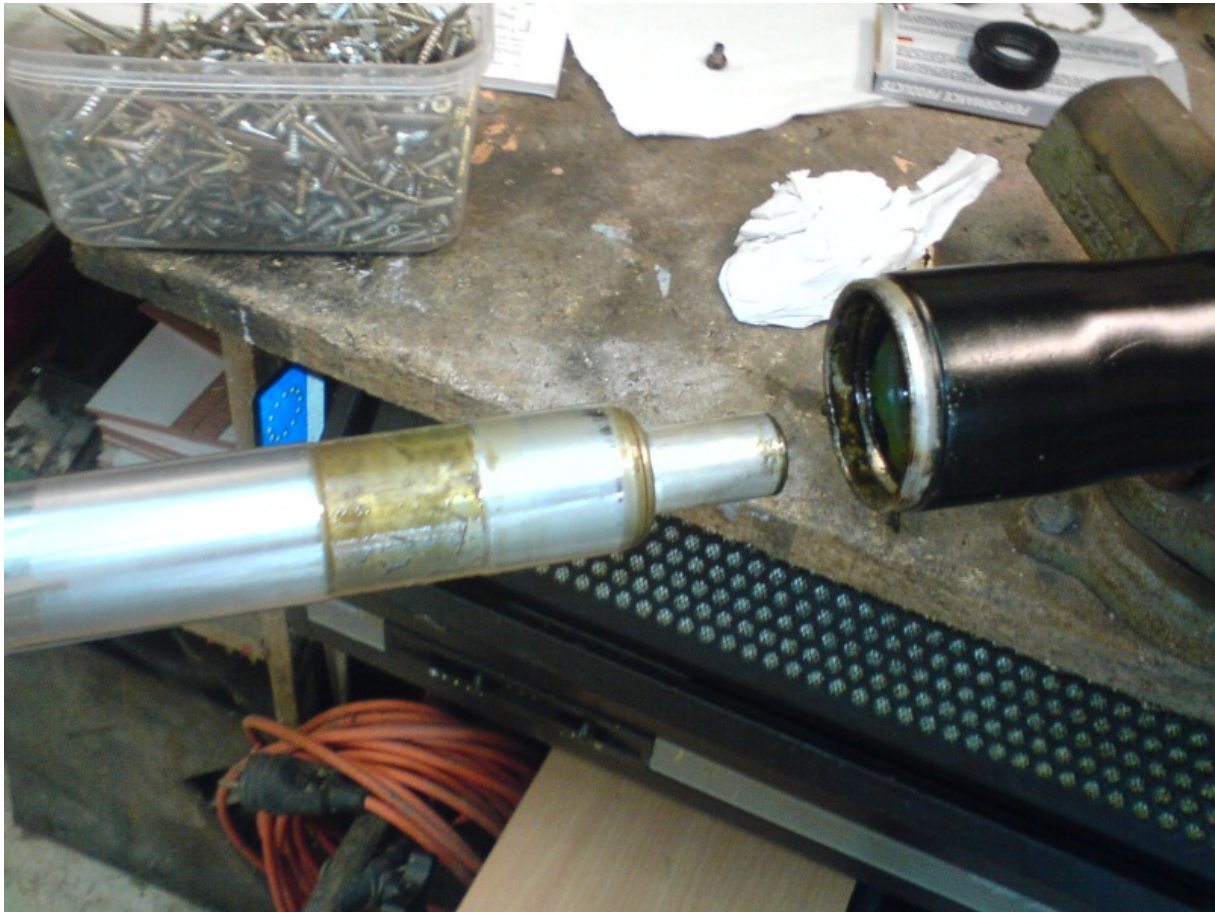
pomper gentillement pour vidanger l'huile du bâton et éventuellement rincer à l'essence
puis desserrer la vis BTR qui se trouve en dessous du fourreau là où l'axe de roue viens se loger et
sortir le tube du fourreau ce sera plus facile pour changer les joints spie

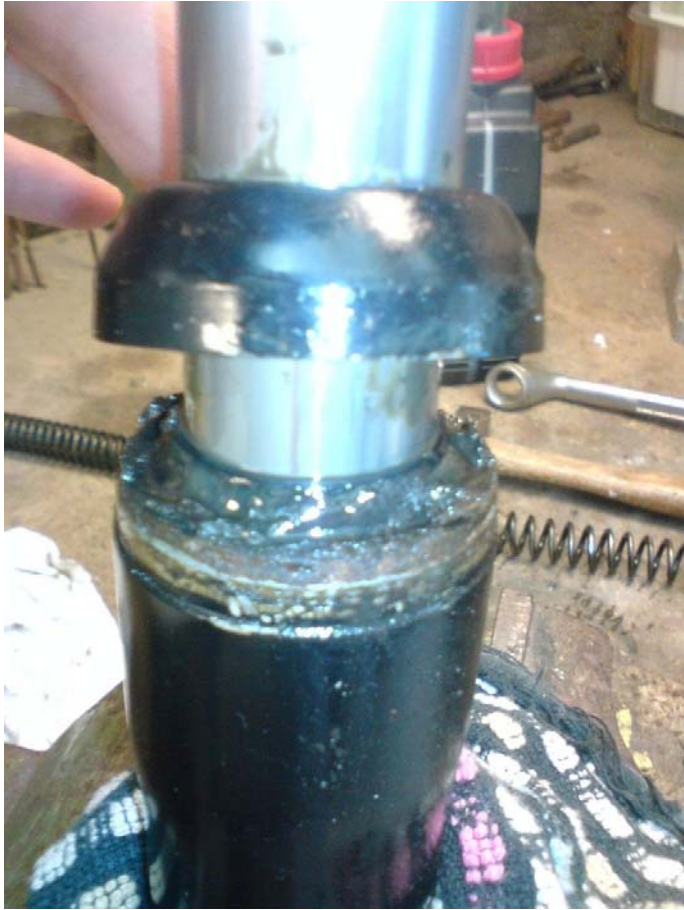
chasser a l'aide d'un tournevis plat le cache métallique,

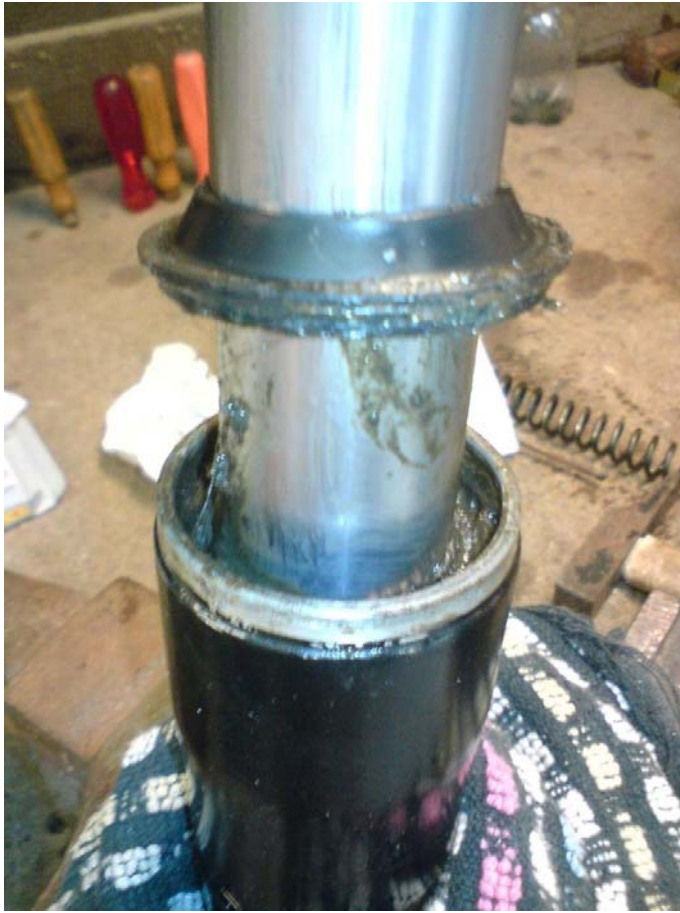
ensuite enlever le cache poussière

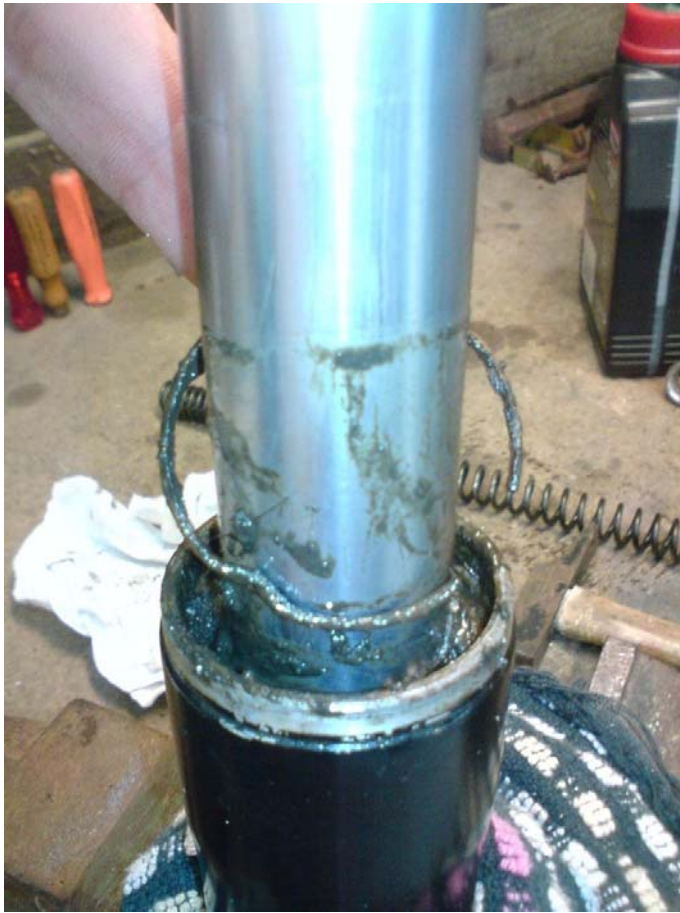
ensuite l'agrafe avec un petit tournevis plat

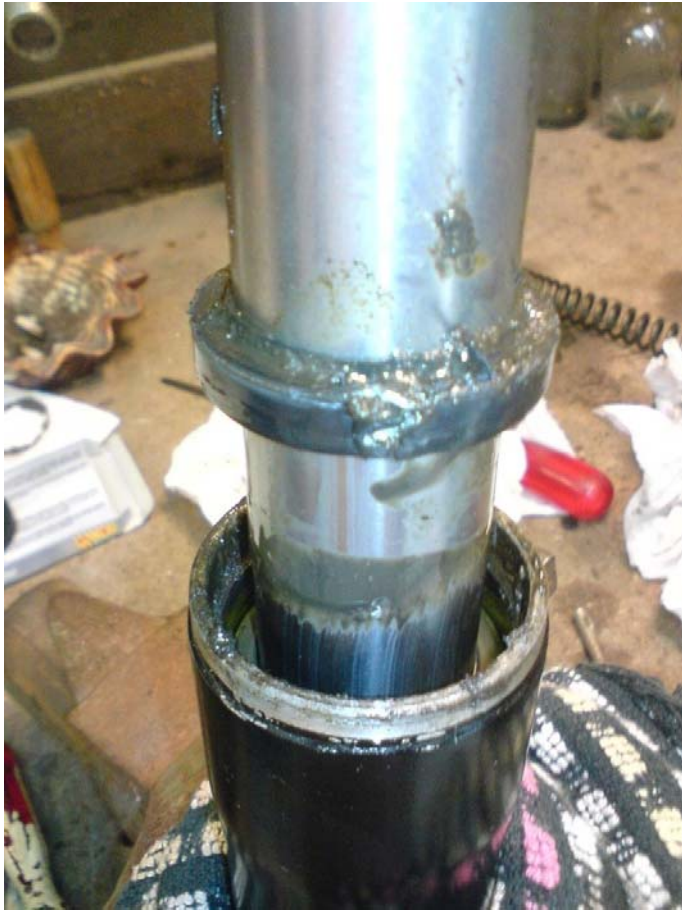
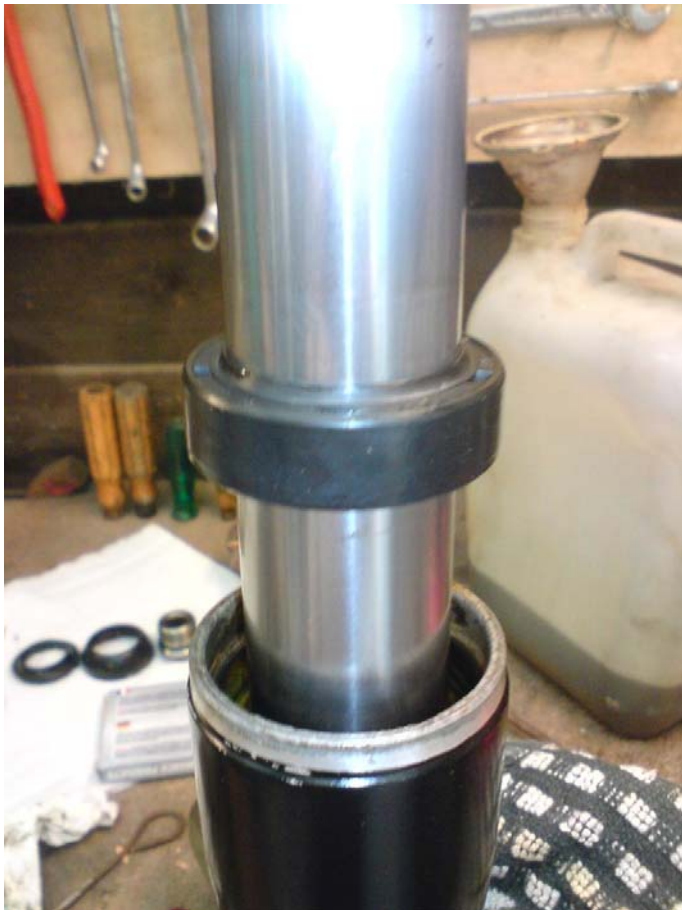
et enfin enlever ce maudit joint spie qui pisse l'huile et le remplacer par un neuf et reprendre les opérations en sens inverse

attention sur l'avant dernière photo vous pouvez remarquer une bague dans le fourreau juste en dessous du joint spi ne pas essayer de l'enlever ça sa reste la 🤔
j'espère n'avoir rien oublier . bon bricolage et patience.
pour l'huile c de la 10W30 ou huile pour boite de vitesse automatique
la quantité est 146 CM3 ou 146 millilitres.

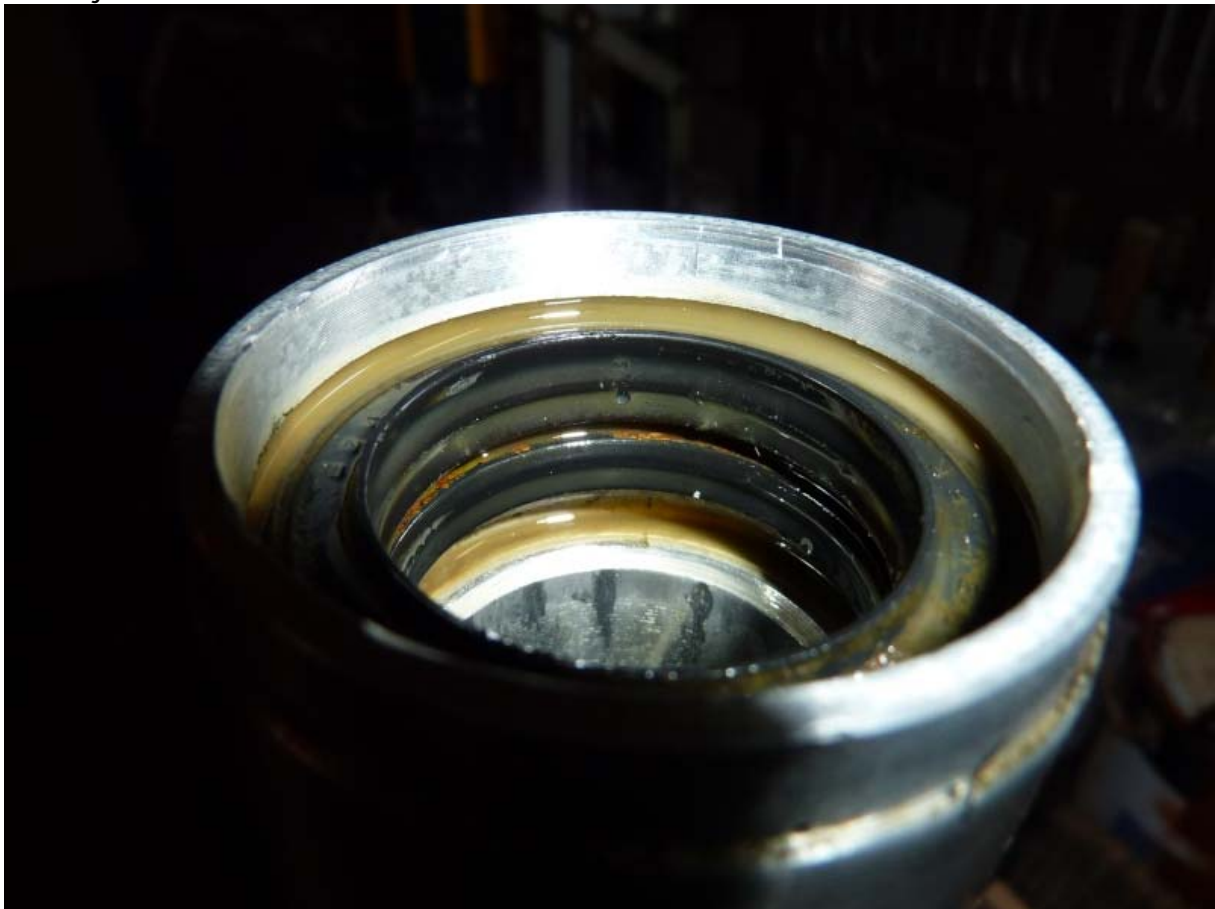
Vue du joint avant enlèvement:

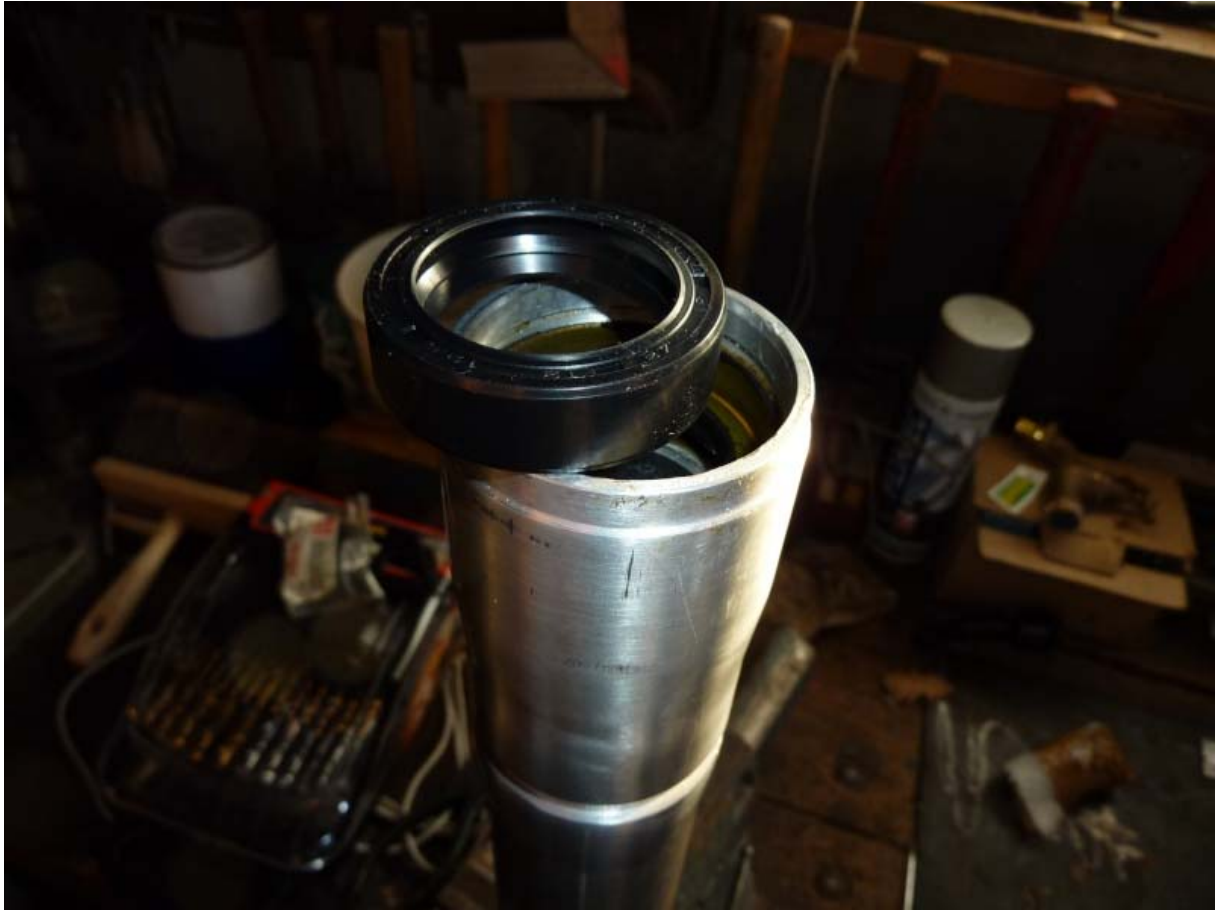
Quand on l'enlève avec un tournevis, il reste souvent la partie basse cerclée d'une bague en laiton, que l'on peut apercevoir au fond du tube (couleur bronze):

Là, l'erreur est de vouloir rentrer le nouveau joint en force, en pensant qu'il va rentrer (je l'ai fait .. il est pas rentré...).

Il faut virer la bague. J'ai pris un tournevis plat (un petit de 3mm de large) que j'ai placé en appui entre la bague et le fourreau. J'ai tapoté dessus avec un marteau afin d'insérer la partie plate du tournevis entre les 2 et donc décoller la bague du fourreau (avec prudence et retenue). Opération répétée sur env 1 cm de chaque cotés opposés. Avec un tournevis plus large, accentuer le pliage et cisailier la bague verticalement (petits coups de marteau) en prenant garde de ne pas abimer le méplat de fourreau (là ou le joint se plaque) qui n'est pas bien large(1 à 2 mm).

Faire levier à partir de la base de la bague vers le haut (j'ai utilisé un démonte pneu) et elle sort ! cela m'a pris 3 minutes, nettoyer et poser le joint neuf.

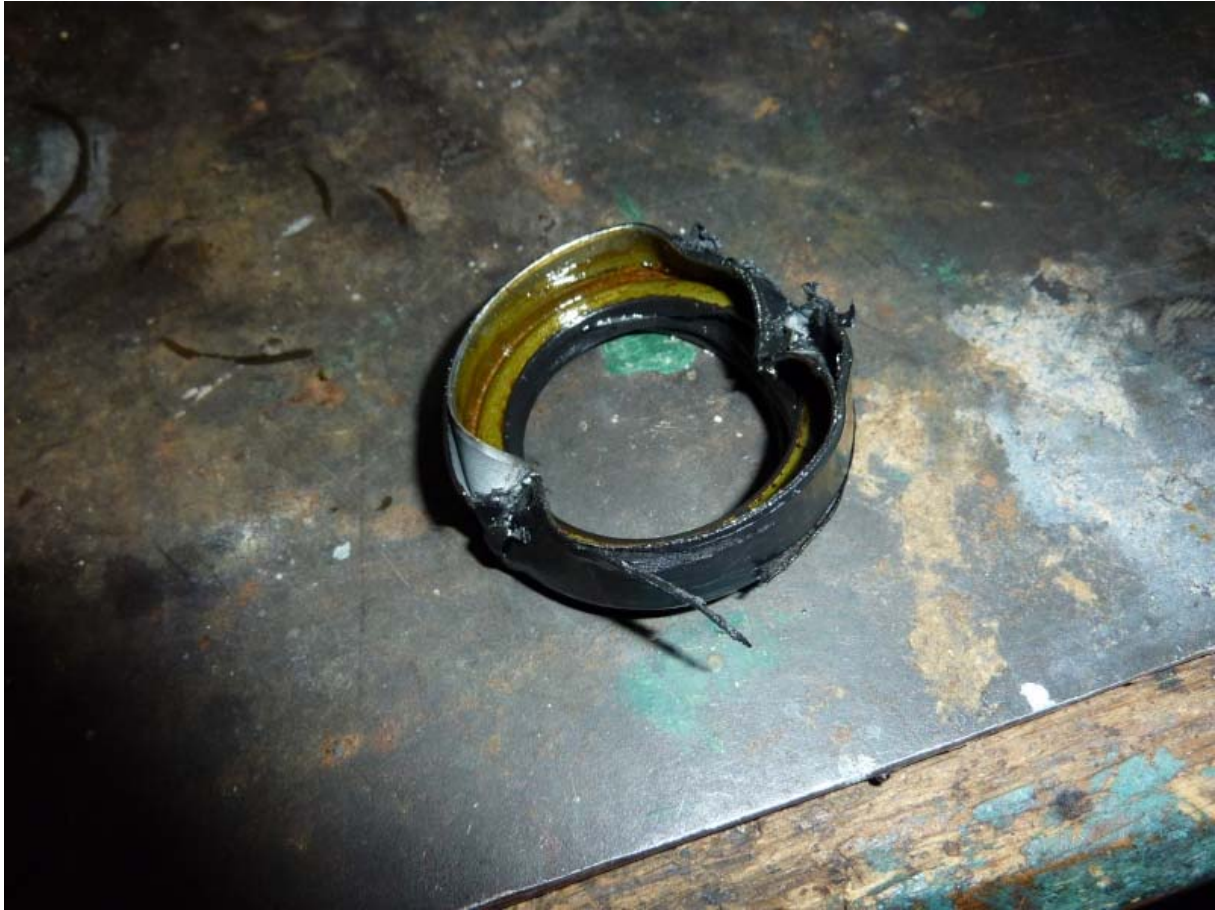
La bague sortie :

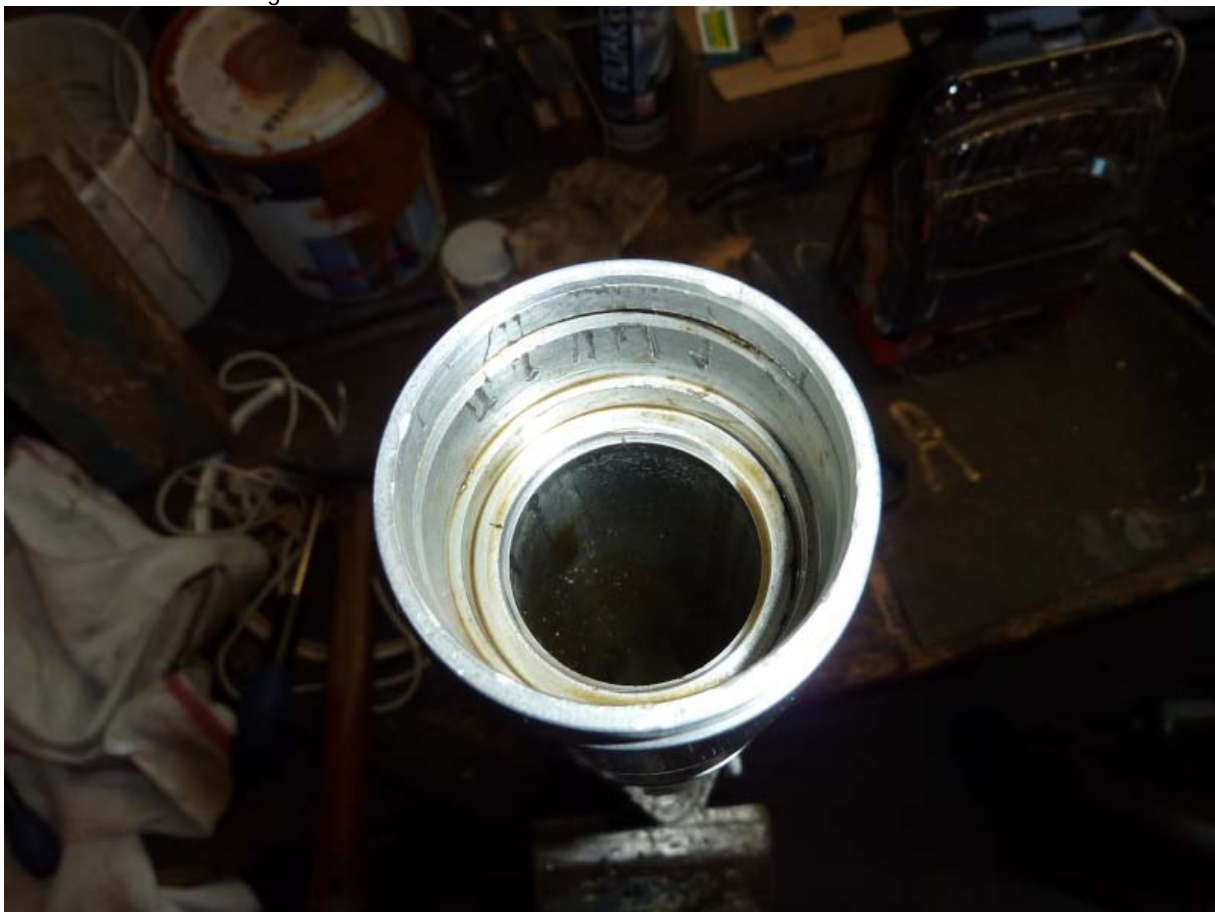
Le fourreau sans la bague:

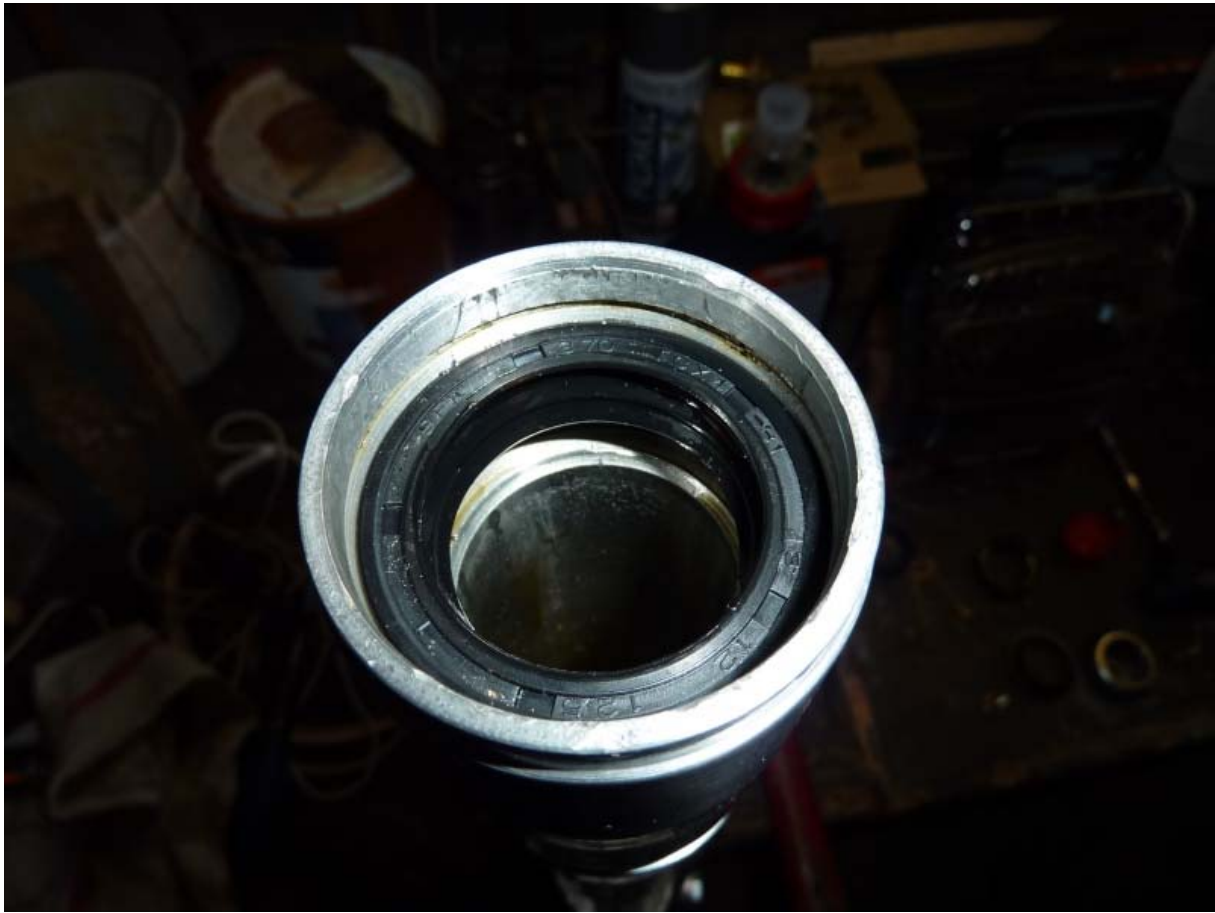
avec le joint neuf:
